## 关于油封是否漏油判定方法

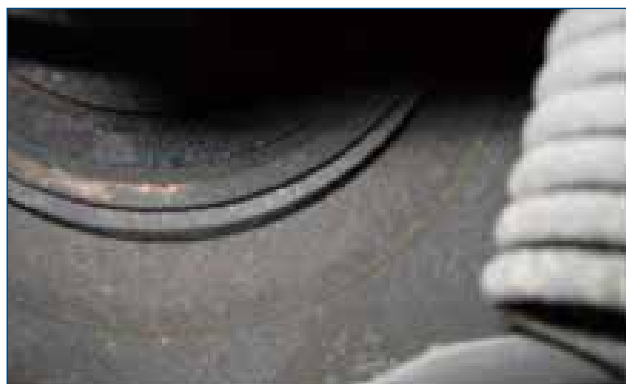
这种渗油现象大多是由于新装的油封内部预涂的润滑脂工作受热后流出所导致。STEMCO 工厂在装配油封时会在油封内部预涂润滑脂，目的是减少油封在刚开始使用时摩擦导致的热量产生。如图 1、2、3 所示的“渗油”现象，实际上是正常的，无需进行油封更换。请注意：油封需要正确安装才能发挥其最大使用寿命，不正确的油封更换安装反而会缩短油封使用寿命，甚至会造成早期漏油。

图 1：不漏油

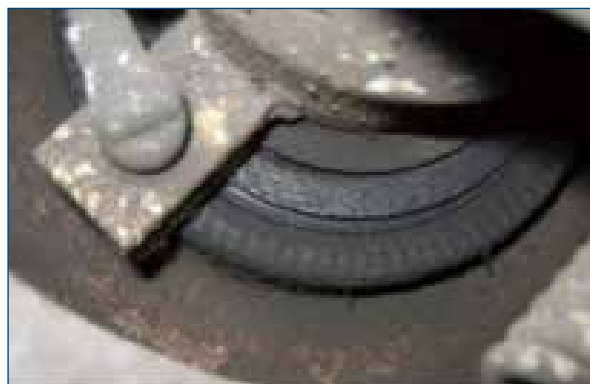
图 2：不漏油

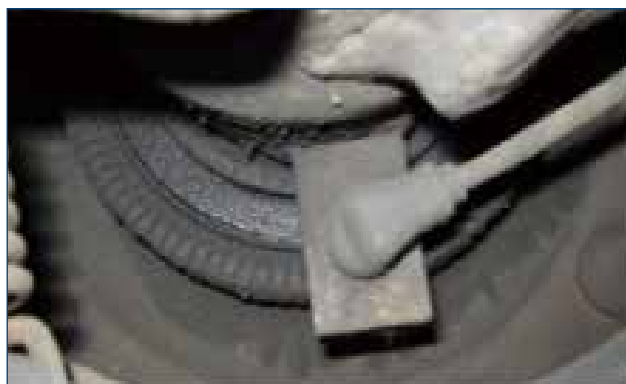
图 3：不漏油

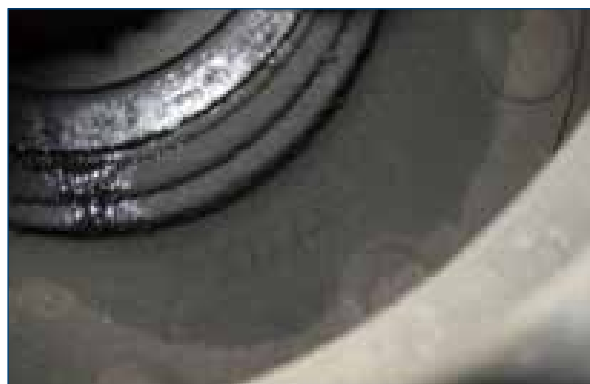
如果发现可见的润滑剂渗漏并流淌到了轮毂处，且油迹很湿，那么油封很可能出现了漏油。此时需要尽快进行油封更换。见图 4，该种情况可以判定为漏油。

图 4：漏油，需要更换油封
